Worb - Sunnhalde

Ein römischer Gutshof im 3. Jahrhundert

Marianne Ramstein

Schriftenreihe der Erziehungsdirektion des Kantons Bern
herausgegeben vom
Archäologischen Dienst des Kantons Bern

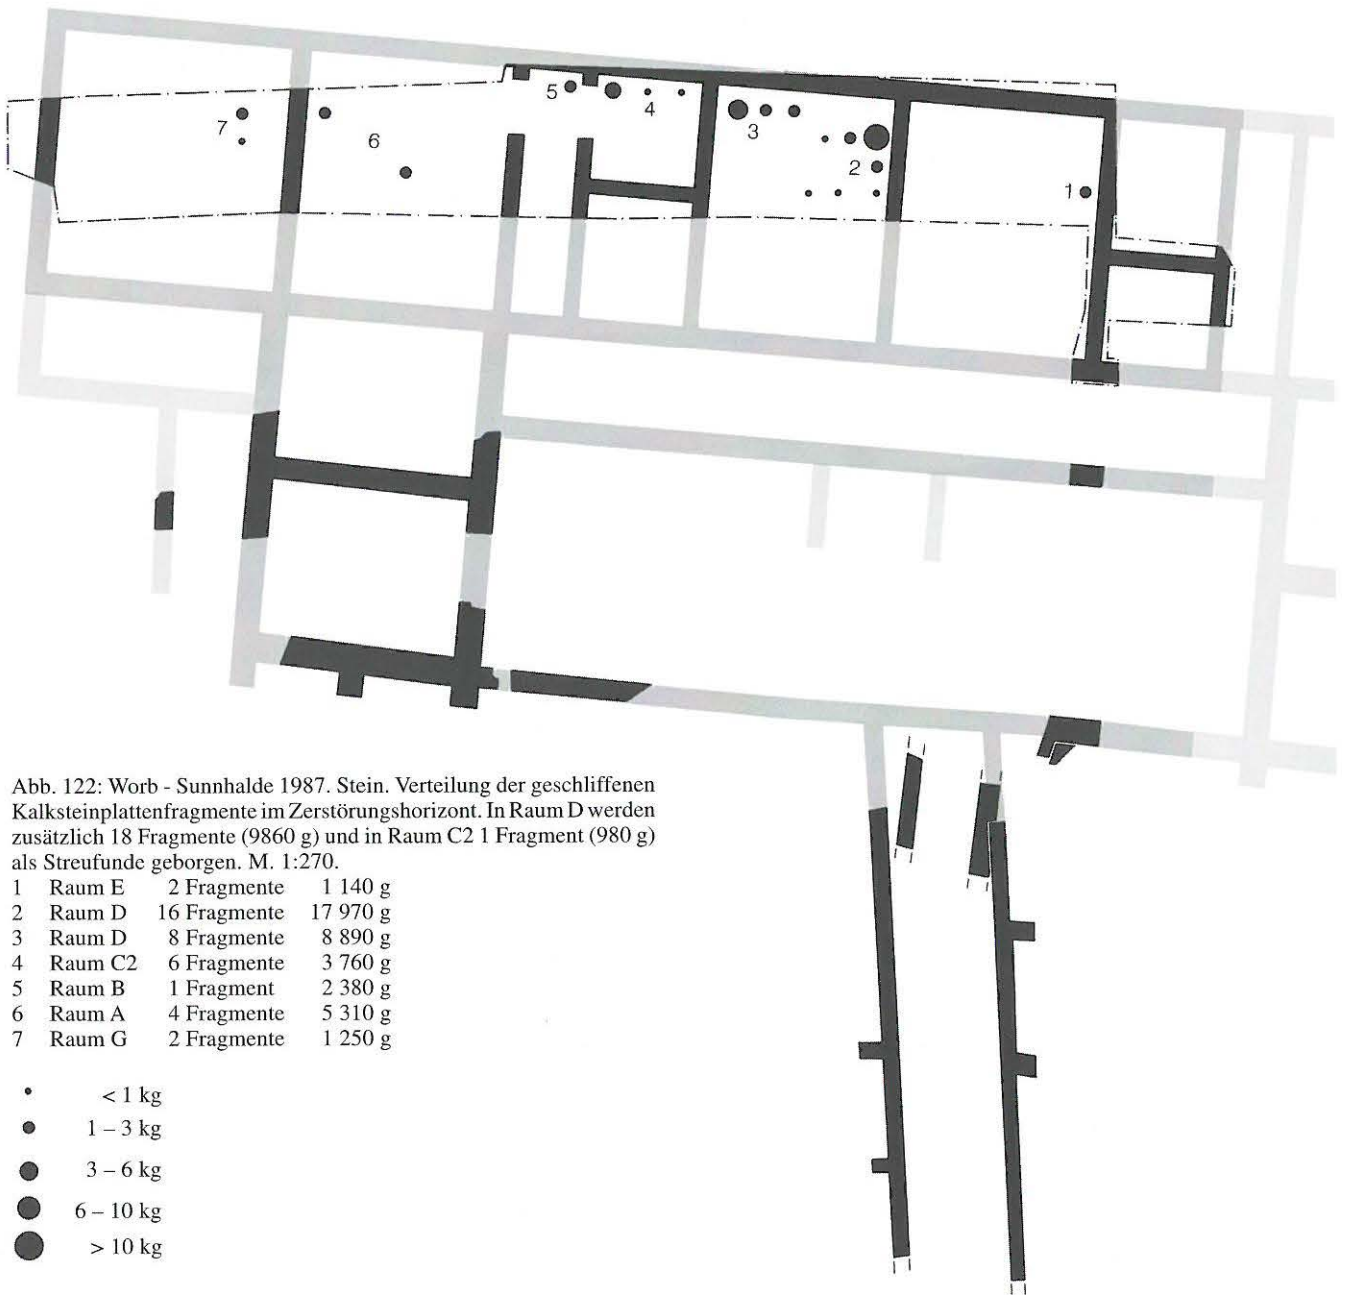
Abb. 122: Worb - Sunnhalde 1987. Stein. Verteilung der geschliffenen Kalksteinplattenfragmente im Zerstörungshorizont. In Raum D werden zusätzlich 18 Fragmente (9860 g) und in Raum C2 1 Fragment (980 g) als Streufunde geborgen. M. 1:270.

1	Raum E	2 Fragmente	1 140 g
2	Raum D	16 Fragmente	17 970 g
3	Raum D	8 Fragmente	8 890 g
4	Raum C2	6 Fragmente	3 760 g
5	Raum B	1 Fragment	2 380 g
6	Raum A	4 Fragmente	5 310 g
7	Raum G	2 Fragmente	1 250 g

Daneben sind eine ganze Reihe von ein- und beidseitig geschliffenen, weissen Kalksteinplatten vorhanden. Viele Stücke weisen auf der rauheren Rückseite Mörtelreste auf und gehören vermutlich zur Wandverkleidung. Insgesamt sechs Fragmente mit einem Gesamtgewicht von 2550 g sind in der Planie eingelagert. Aus den Benutzungs- und Zerstörungsschichten stammen 58 Stücke mit einem Gewicht von 51 540 g. Die Dicke der Platten variiert zwischen 18 und 48 mm, liegt aber in den meisten Fällen zwischen 24 und 32 mm. Die Abbildung 122 zeigt die Verteilung der Platten aus dem Zerstörungshorizont. Auffällig sind die beiden grossen Konzentrationen im Raum D und die kleinere in Raum C2, die sich jeweils fast mit den Konzentrationen von geschmolzenem Blei decken (Abb. 121). Aus dem Raum D stammen insgesamt 42 Plattenfragmente mit einem Gewicht von fast 37 kg. Möglicherweise sind hier Teile der Mauern, am ehesten wohl im Bereich der Sockelzone, ursprünglich mit Kalksteinplatten verkleidet. Die fünf anpassenden Fragmente aus der Nordostecke des Raums C2 könnten auch mit dem postulierten «Einbauschränk» zusammenhängen.

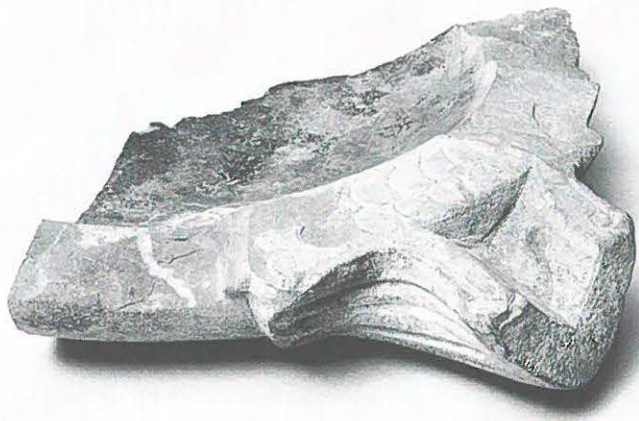
Abb. 123: Worb - Sunnhalde 1987. Stein. Bruchstück einer verzierten Steinplatte aus dem Zerstörungshorizont in Raum E.

Das auffälligste Stück unter den wenigen Steinfunden ist das Fragment eines flachen Beckens oder einer Platte (Taf. 8,6; Abb. 123). Der kompakte, feine, graurosa Kalkstein ist im Innern des Gefäßes glatt poliert und zum Teil fast schwarz verbrannt. Am Griff, auf dem Rand und auf der Unterseite sind Kerbschnittverzierungen angebracht, am Griff ist ausserdem der Rest einer blassrot aufgemalten Linie sichtbar. Das Stück steht meines Wissens in unserer Region bisher ohne Vergleich da. Ein formverwandtes Fragment eines Beckens stammt aus dem Lagerheiligtum von Vindonissa.¹⁴⁵ Dieses trägt unter dem Griff ein appliziertes Köpfchen und scheint eher noch etwas aufwendiger gestaltet zu sein. Das Worber Fragment liegt an der Rückwand M22 von Raum E im Zerstörungshorizont. Damit stellt sich die Frage nach dem Verbleib der restlichen Teile der Platte. Meiner Ansicht nach besteht die Möglichkeit,

dass sie zum Zeitpunkt des Brands bereits zerbrochen ist und in sekundärer Verwendung steht. Dafür sprechen neben dem Fehlen von Passstücken vor allem die brandgeschwärzten Bruchstellen.

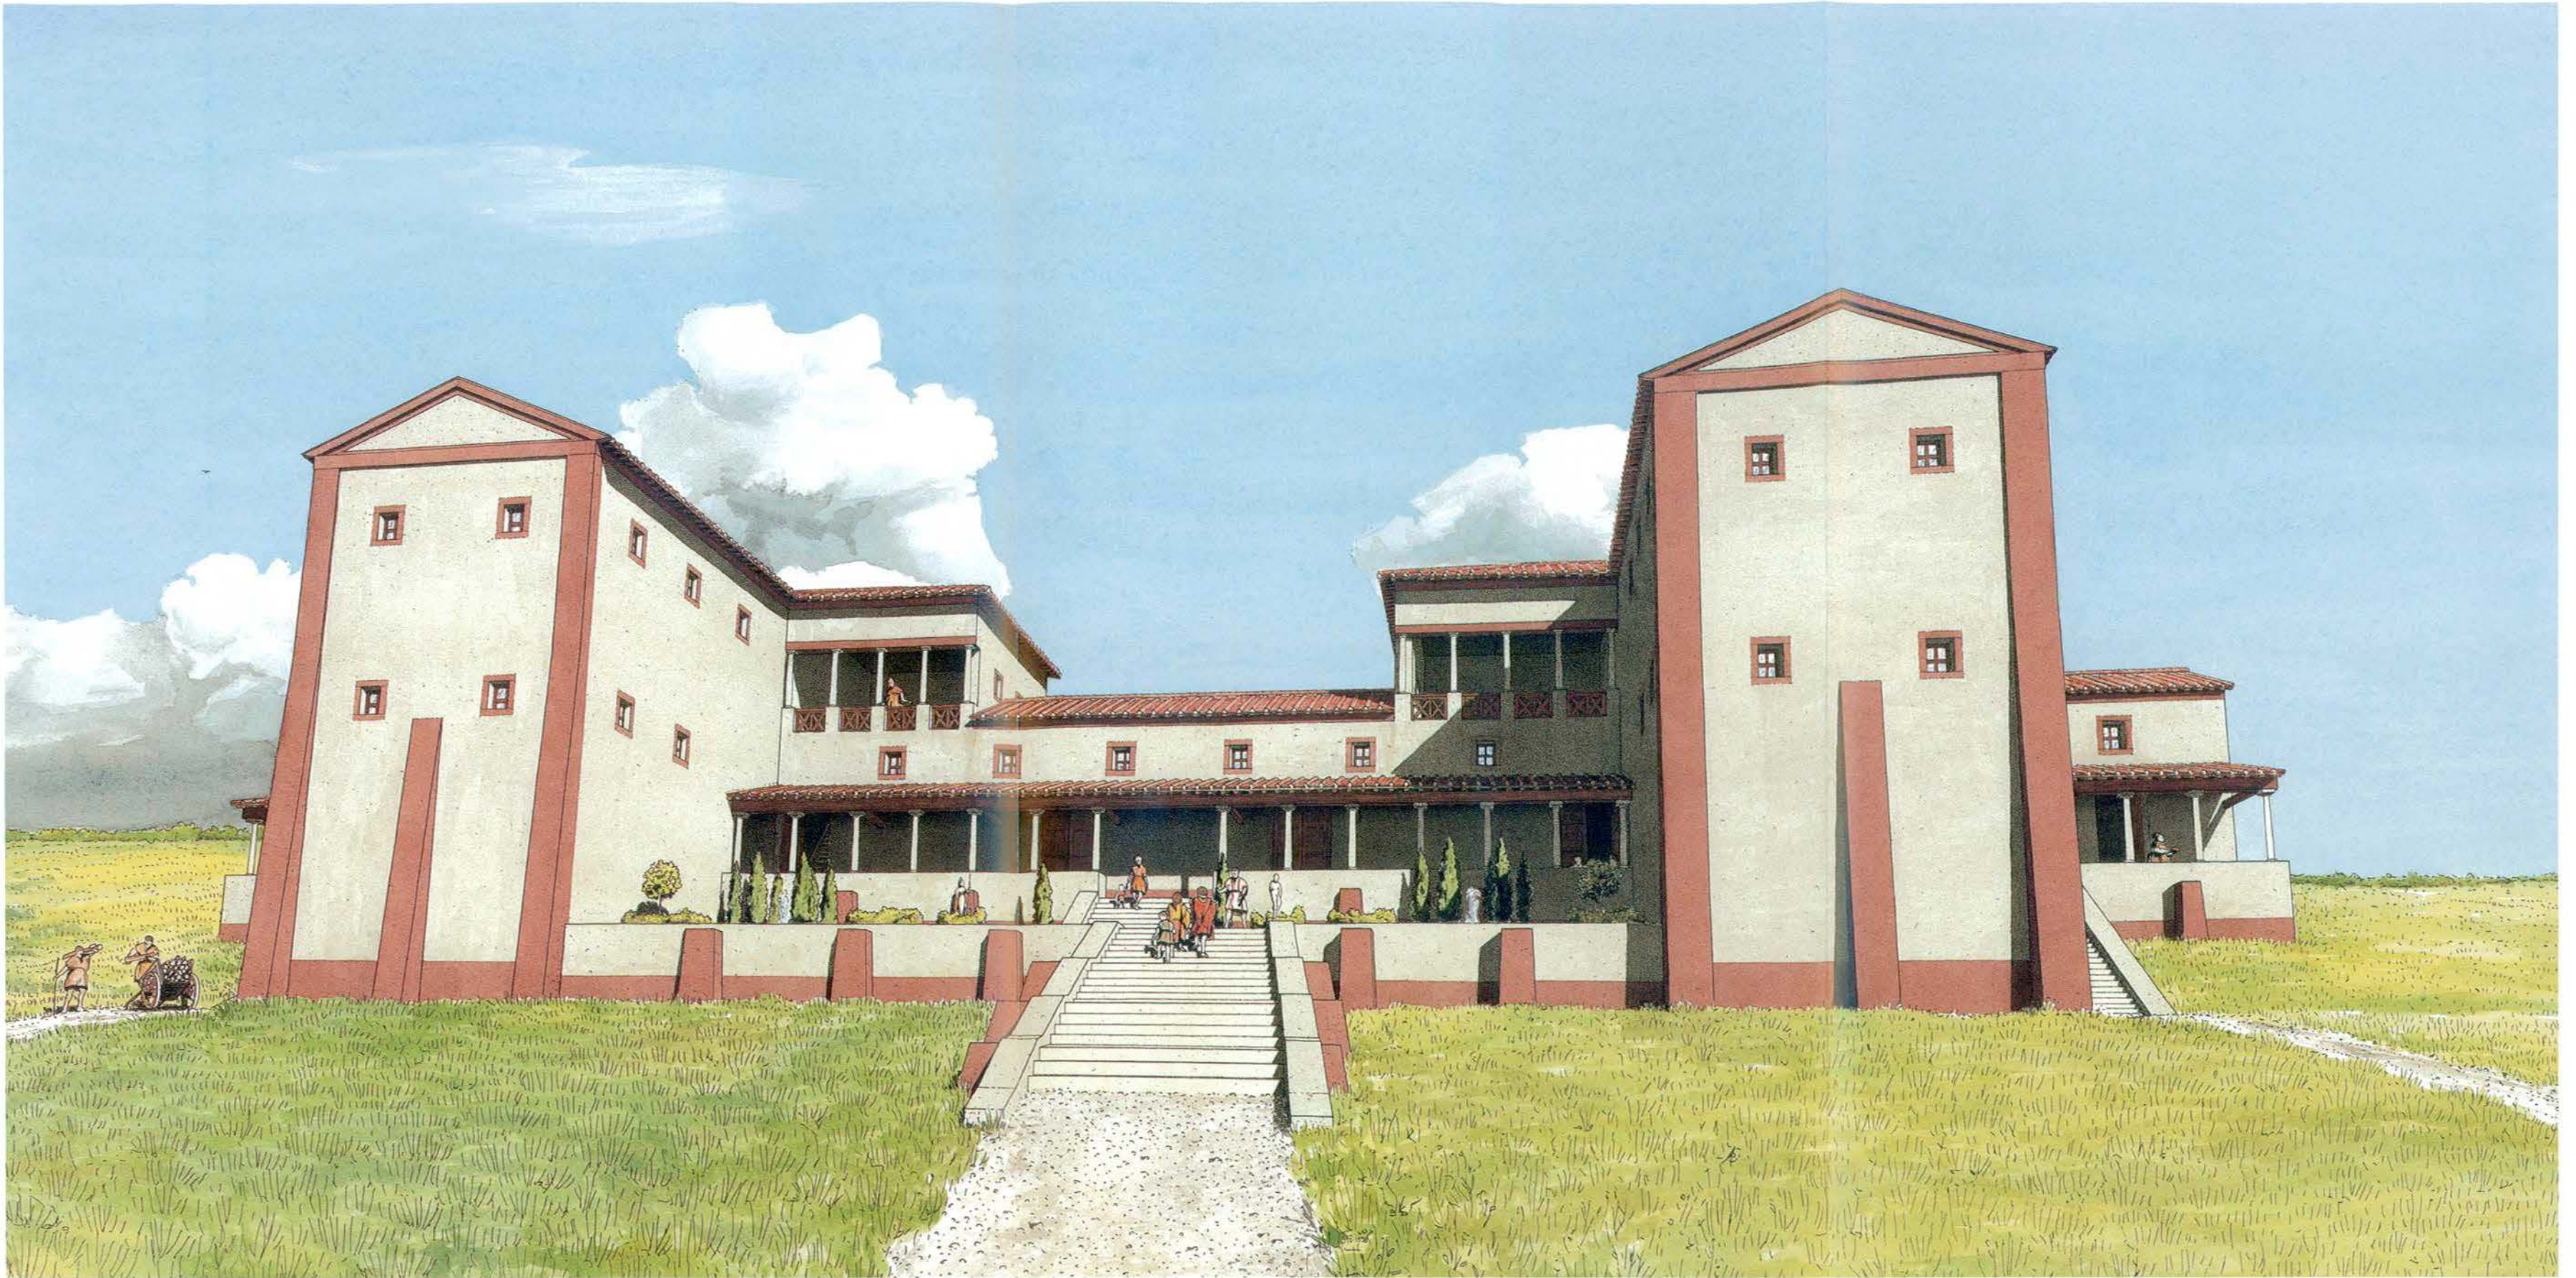
Abb. 135: Worb - Sunnhalde 1986/87. Rekonstruktionsversuch der Pars urbana. Sicht vom Tal aus an das terrassenartig in den Hang errichtete und symmetrisch ergänzte Herrenhaus. Vgl. dazu Kapitel 9.2.
